Ausführliche Vorhabensbeschreibung

Mehrgenerationen-Freizeitzentrum
mit Zukunft in Weißensand

3.1.1 Gebäudethermografie – Analyse von Energieschwachstellen

Gebäudethermografie Sportlerheim Weißensand 19.02.2025

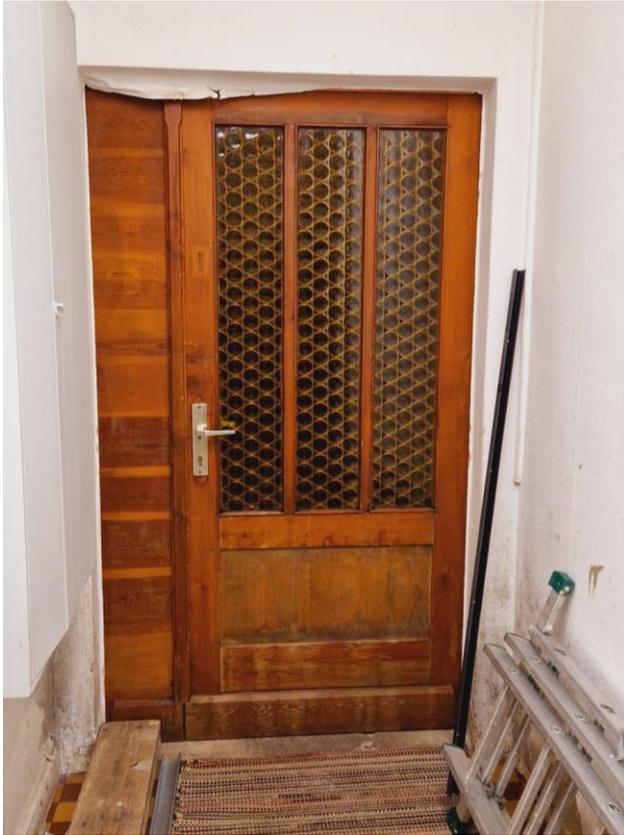
Abbildung 3.1: Außentür aus Mitte der 50er Jahre

Das Gebäude ist ein eingeschossiges Gebäude in Ziegelbauweise mit einem Satteldach, welches mit Bitumenschindeln belegt ist. Es verfügt über insgesamt drei Außentüren, wobei eine Tür aus der Mitte der 50er Jahren stammen dürfte. Die zweifach wärmeverglasten Kunststofffenster mit Dreh-/Kippbeschlägen sind alle intakt. Aufgrund mehrerer Bauetappen ist keine gleichbleibende Wandstärke erkennbar. Diese variierten zwischen 24cm und 36cm. Die Decke ist in abgehängter Form erstellt, wodurch ein kaum nutzbarer Kaltboden entstand. Auszüge aus einer aktuellen Thermographie des Gebäudes liegen vor und werden in Kapitel 3.1.1 näher erläutert. Die Fußböden wurden in unterschiedlichsten Bauformen errichtet. Während im Eingangsbereich 30x30 cm große Terrazzo-Platten liegen, scheint ein Raum auf einem Fußboden in Betonbauweise mit textilem Belag zu bestehen. Im größten Raum befindet sich ein stark verschlissener Steinholzfußboden. In diesem Bereich befindet sich eine Teil-Unterkellerung, welche über eine Bodenklappe erreicht werden kann. Hier ist der Hauptanschluss des Trinkwassers und die Wasseruhr des Gebäudes verbaut. Der Keller selbst ist ca. 1,5 m tief, 6m lang und 1,2 m breit und weist eine kühlfeuchte Atmosphäre auf. Stehendes Wasser wurde hierin nicht gesichtet. Die restlichen Böden kleinerer Räume sind mit verschiedenen Fliesen und Steinzeugen aus verschiedenen Zeiten belegt. Die sanitäre Ausstattung aus den 90er Jahren beläuft sich auf jeweils 2 Damen und Herren Toiletten, sowie einer Mannschaftsdusche. Eine Toilette für Menschen mit Behinderung ist derzeit nicht verbaut. Am besterhaltenen ist derzeit, die kürzlich durch den VSG Weißensand e.V. in Eigeninitiative bestmöglich renovierte Küche. Insgesamt kann festgehalten werden, dass das zentrale Mehrzweckgebäude in Weißensand dank der vielfältigen ehrenamtlichen Renovierungsarbeiten des Fußballvereins VSG Weißensand e.V. in einem erhaltenen Zustand ist. Es weist keine Einsturzgefahr auf und ist in einem erhaltenswerten Zustand. Jedoch sind umfassende Modernisierungsmaßnahmen erforderlich, um eine nachhaltige Nutzung zu ermöglichen und energetisch modern zu werden.

- Dämmung der Außenfassade inkl. Fensterlaibungen, um der Kältebrücke entgegenzuwirken
- Austausch der Eingangstüren gegen energieeffiziente Modelle
- Entfernung der Holzvertäfelung zur Vermeidung von Feuchtigkeitsproblemen
- Nachbesserung der Deckendämmung
- Reparatur des Feuerwehrgaragentors, Einbau zweifach verglasteter Fenster
- Umstellung auf eine hocheffiziente Brennwerttherme, um Energieverluste zu minimieren und den Gasverbrauch deutlich zu senken
- Austausch des vorhandenen kleinen Gastanks gegen einen größeren Gastank, um Einkaufskosten zu senken
- Erschließung des Gebäudes mit WLAN

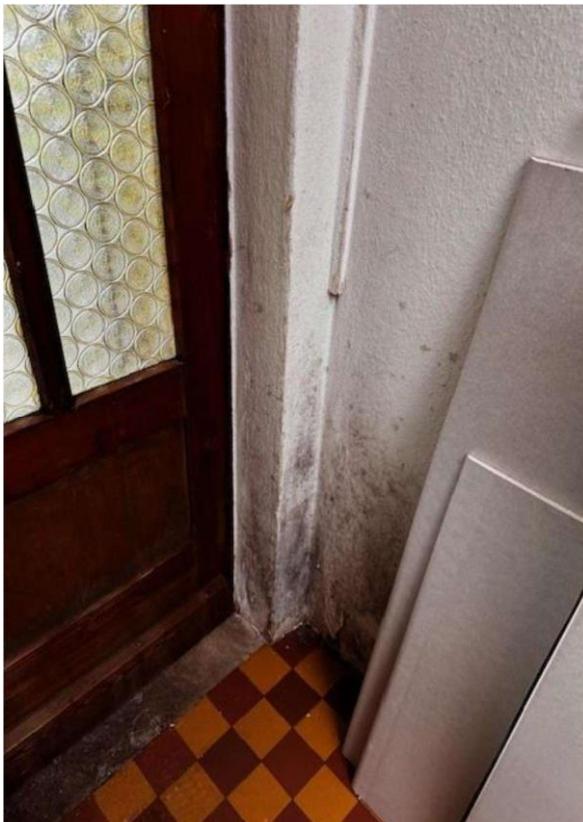
Abbildung 3.2: Schimmelbildung im Eingangsbereich

Derzeit erfolgt die Beheizung über eine mit Flüssiggas betriebene Heizwerttherme, die mit einer hohen Vorlauftemperatur arbeitet. Die Wärmeverteilung erfolgt über wandmontierte Heizkörper. Aufgrund der dauerhaft kalten Gebäudestruktur, einer schlechten Gebäudeisolierung und der sporadischen Erwärmung entsteht eine hohe Luftfeuchtigkeit, die zu Schimmelbildung und unangenehmen Gerüchen führt. Eine dauerhafte Beheizung ist derzeit aufgrund der schlechten Wärmeisolierung nicht tragbar.

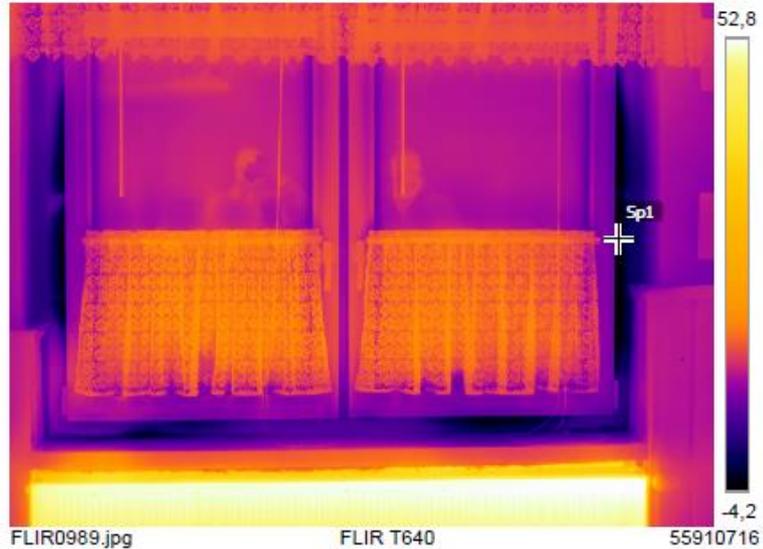
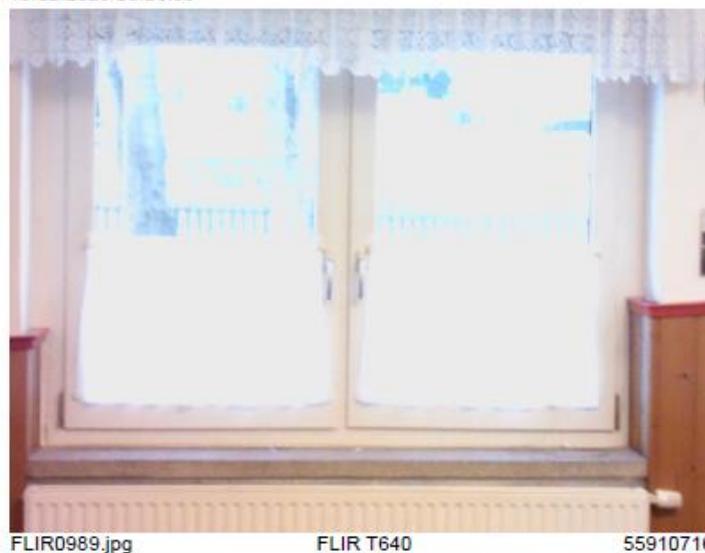
Abbildung 3.7: undichtes Fenster im kleinen Saal als Referenzbeispiel für alle verbauten Fenster

Sp1	-5,4 ° C
-----	----------

Die zweifach verglasten Fenster im gesamten Gebäude sind zwar alle augenscheinlich intakt sind jedoch aus heutiger Sicht unzureichend verbaut, wodurch Kaltluft ungehindert in die Räume strömt. Die Temperaturmessung neben den Fenstern (Punkt Sp1 im Bild) ergab innen -5,4°C.

Die vorhandene Holzvertäfelung verstärkt das Problem, da verschiedene Materialien unterschiedliche Taupunkte erzeugen und somit Feuchtigkeit und nachfolgend Schimmelbildung begünstigt wird.

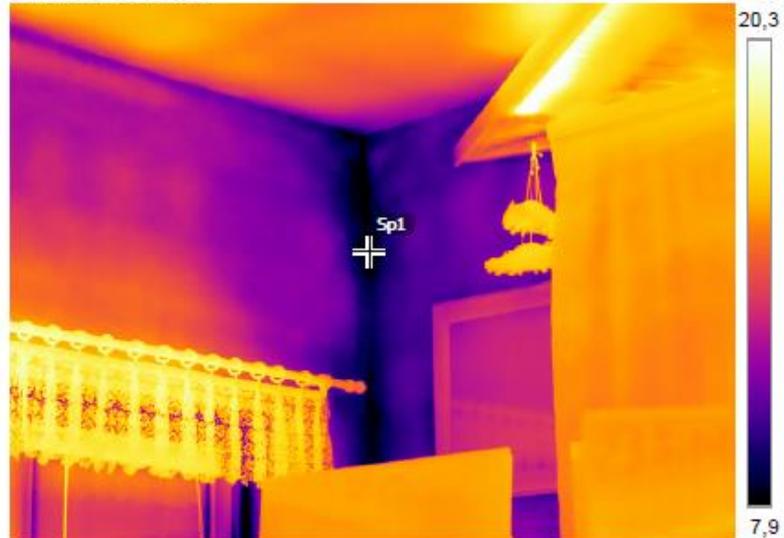
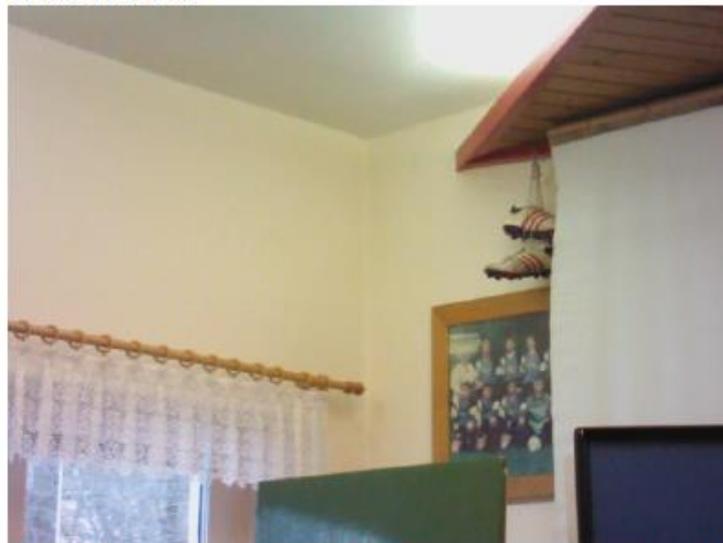
Abbildung 3.8: Problematische Luftzirkulation und Schimmelbildung

Sp1	7,5 ° C
-----	---------

Aufgrund der baulichen Intarsien (Vertiefungen in der Deckengestaltung) kann die Luft nicht ausreichend zirkulieren.

Die feuchte Luft kondensiert an den Wänden und Fenstern und fördert dadurch die Schimmelbildung.

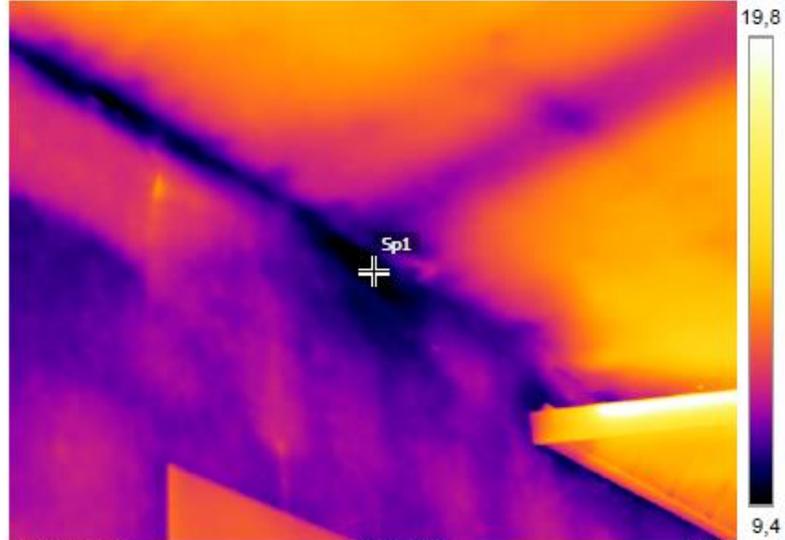
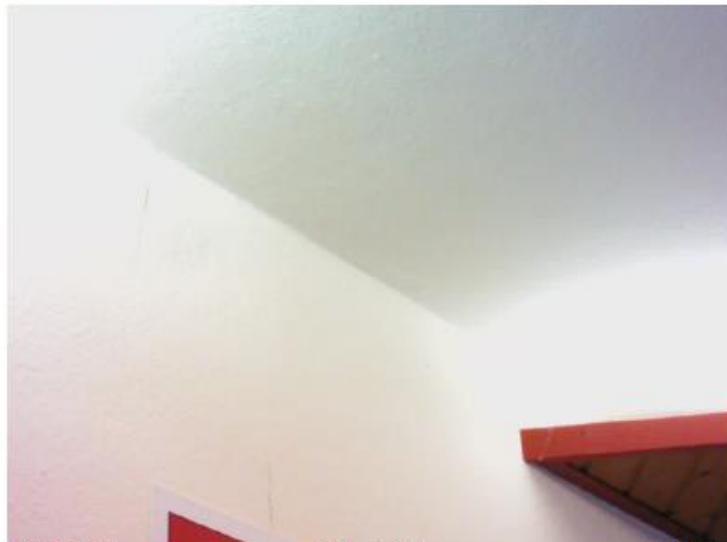
Abbildung 3.9: Lückenhafte Dämmung der Decke

Sp1	9,0 ° C
-----	---------

Die bestehende Dämmung der Decke weist erkennbare Lücken auf, durch die Wärme entweicht. Eine vollständige und durchgehende Dämmung ist erforderlich, um Energieverluste zu minimieren.

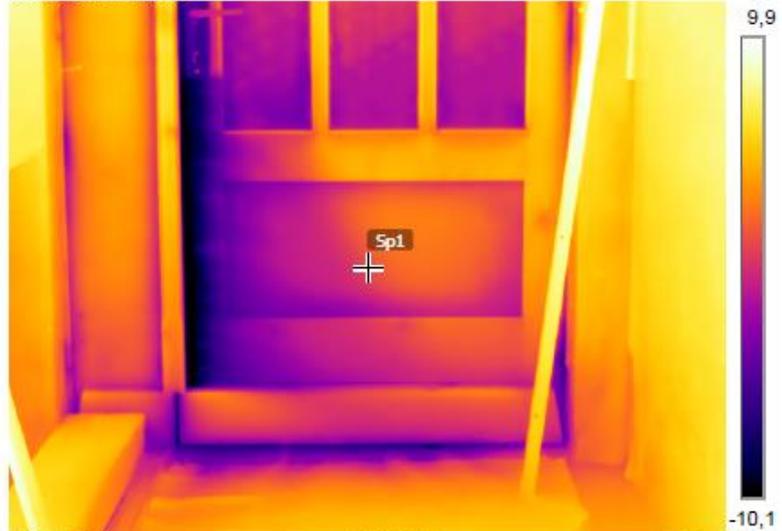
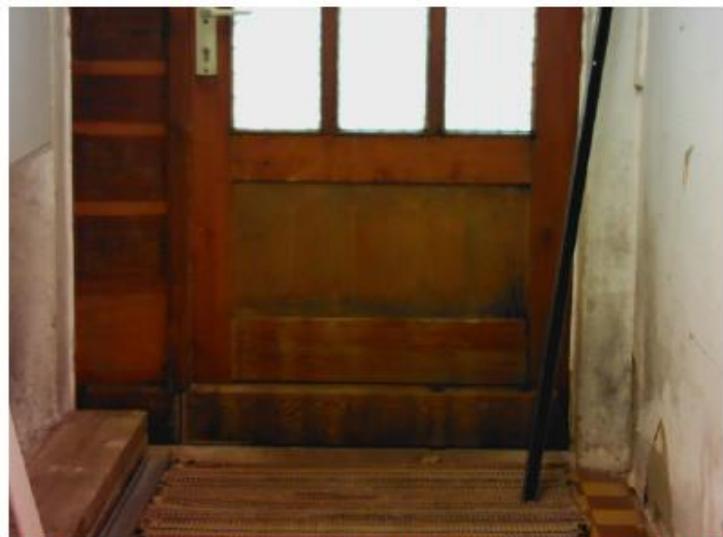
Abbildung 3.10: Wärmeverlust durch alte Türen

Sp1 | 1,4 ° C

Die Eingangstür aus den 1950er Jahren weist von innen am Messpunkt Sp1 eine Temperatur von nur 1°C auf. Links daneben im Bild, dunkelblau bis schwarz dargestellt, dürfte die Temperatur deutlich im Minusbereich liegen. Dazu kann die Legende neben dem Bild verglichen werden. Die Tür inkl. Seitenteil selbst ist ca. 2 bis 2,5 cm stark und besitzt keinerlei Dämmung. Die Verglasung ist eine Einscheibe. Ein weiterer erheblicher Schwachpunkt in der Gebäudehülle.

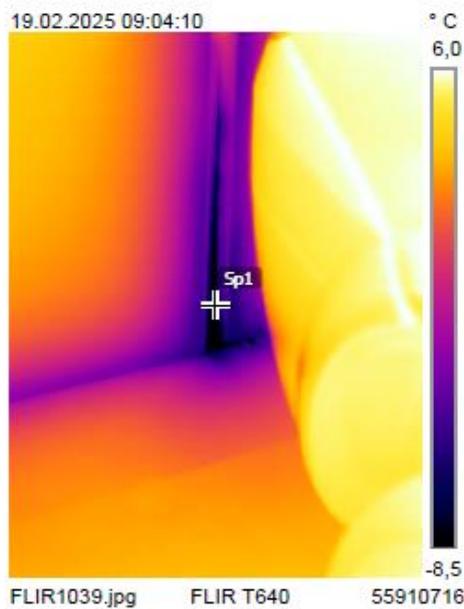
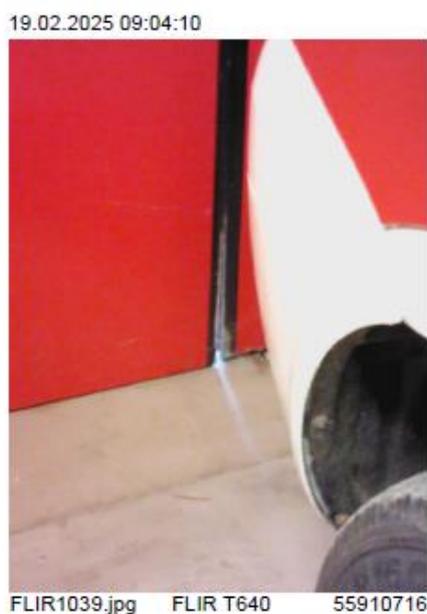
Abbildung 3.11: Verbogenes Garagentor der Freiwilligen Feuerwehr Weißensand

Sp1	-8,0 ° C
-----	----------

Das Tor der Feuerwehrgarage ist verbogen und weist mehrere Luftspalten auf, durch die kalte Luft ungehindert eindringt. Die gemessene Temperatur am verbogenen Tor betrug -8°C.

Die einfach verglasten Fenster in diesem Bereich zeigen ebenfalls Minusgrade und stellen einen weiteren energetischen Schwachpunkt dar.
